Inventarisatie van zijlichten in de Amsterdamse Binnenstad 2024

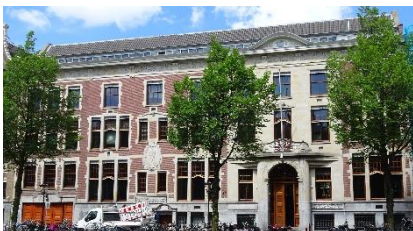
Herengracht 535-537

Het bankgebouw van Insinger Gillissen heeft zijlichten naast de toegangsdeuren in uitgebouwde kozijnen. De vensters kunnen open en hebben aan de binnenzijde luiken. Op de foto is het rechter luik gesloten.

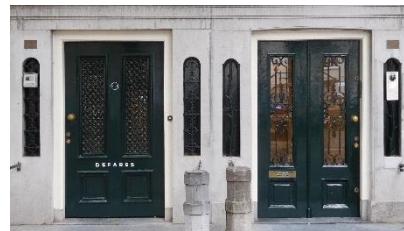
Herengracht 575-577

In 1997 maakte Bureau Monumentenzorg een tekening van de gevels. Nadat de stoepen in ca 1860 verwijderd waren zijn gelijkvormige hardstenen onderpuien aangebracht. Aan beide zijden van de voordeuren

werden afzonderlijke zijlichten aangebracht. Deze verschillen enigszins. In 575 hebben ze een geheel ronde bovenkant. Bij 577 hebben de bovenkanten horizontale accenten. Ook de hekjes verschillen. Links een smeedijzeren hek met doorkruiste cirkels. Recht een gesnoeide tak. In alle vensters is het glas vast gemonteerd en aan de binnenzijde afgeschermd.
